DESAFIOS NA GESTÃO DE RISCOS EM PATRIMÓNIO CULTURAL

Desafios na gestão de riscos em património cultural

Publicação no âmbito do Encontro Luso-Espanhol “Gestão de Riscos e Emergências em Património Cultural” realizado na Bienal do Património AR&PA – Amarante, Outubro 2017

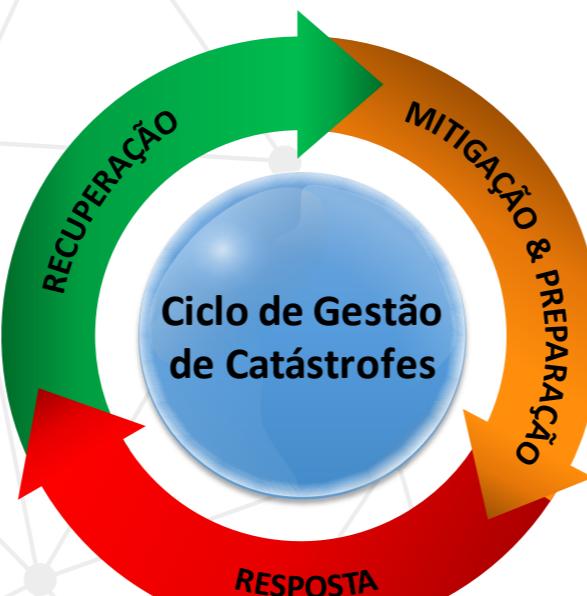
Figura 1 - O ciclo de gestão de catástrofes

Ainda que a mitigação e a preparação sejam usualmente vistas como ações independentes em diferentes definições do ciclo de gestão de catástrofes, elas são de facto complementares, pois é necessário que sejam implementadas em simultâneo. Assim, na definição do ciclo de gestão de catástrofes aqui apresentada, estas ações encontram-se na mesma fase. A mitigação envolve ações que têm como objetivo evitar que os perigos evoluam até se tornarem catástrofes ou minimizar os efeitos dos danos pós catástrofes. Por outro lado, a preparação consiste num ciclo contínuo de planeamento, organização, treino e simulacro, avaliação e aperfeiçoamento de atividades com o objetivo de assegurar o reforço de capacidades e a coordenação eficaz para responder aos efeitos de uma catástrofe e recuperar de forma eficaz. Salienta-se ainda que, apesar de integrarem o ciclo de gestão de catástrofes, a mitigação e a preparação são resultados diretos do ciclo de gestão de risco, que se irá abordar de seguida.

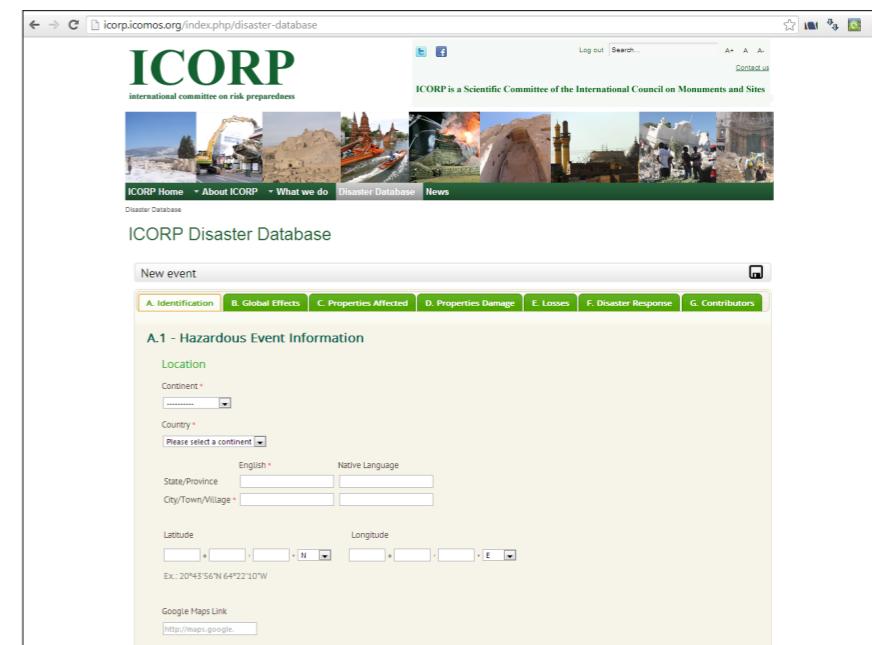
Figura 3 - Ecrã principal da base de dados de catástrofes em património cultural do ICORP

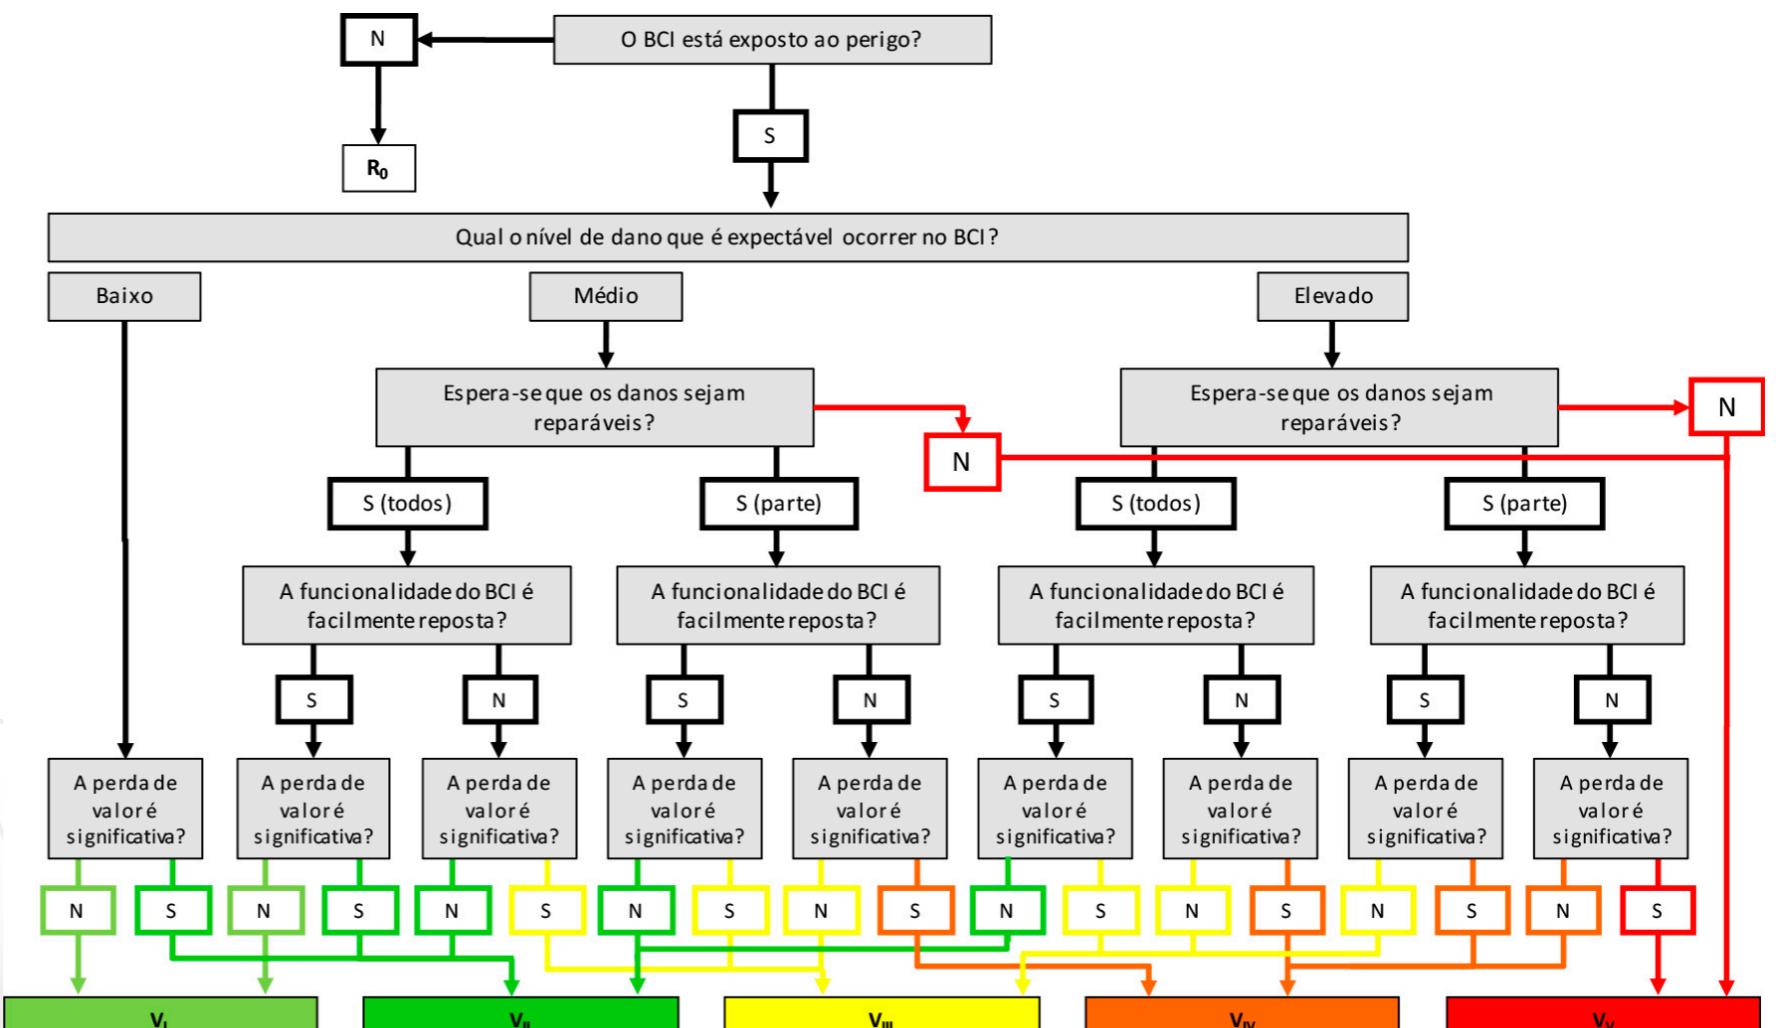
Figura 4 - Metodologia de avaliação do risco para bens culturais imóveis (BCI): análise de vulnerabilidade

De forma a integrar os aspetos referidos anteriormente, foi recentemente desenvolvida uma metodologia simplificada para a avaliação de risco de bens patrimoniais (Romão et al. 2016). Esta abordagem pode ser utilizada como um procedimento de triagem para a avaliação preliminar de um grande número de bens patrimoniais com recursos limitados ou para uma identificação preliminar de bens patrimoniais que requeiram uma avaliação mais detalhada e, consequentemente mais dispensiosa em termos de recursos, como já referido. A metodologia inclui uma análise de risco qualitativa baseada num conjunto de fluxogramas de avaliação estruturados (Figuras 4 e 5) que integram os principais componentes de uma análise de risco: a probabilidade da ocorrência do perigo, as consequências do perigo, a vulnerabilidade e a perda de valor do bem patrimonial e, finalmente, a capacidade de recuperar após o evento. A metodologia foi posteriormente detalhada através do desenvolvimento de formulários e manuais para a avaliação de risco sísmico em

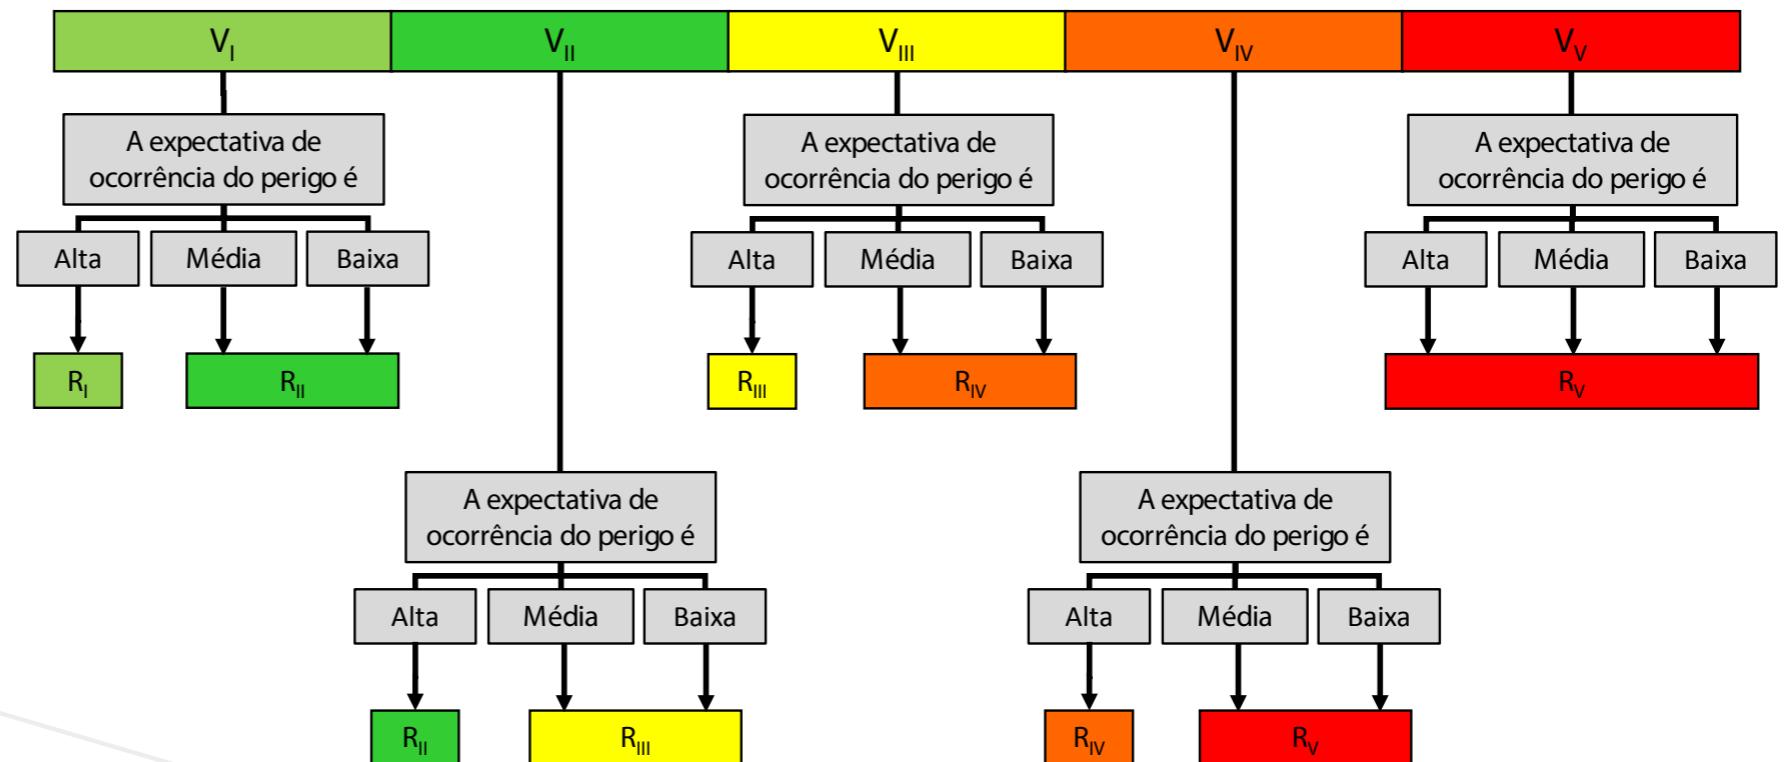
Figura 5 - Metodologia de avaliação do risco para bens culturais imóveis (BCI): análise de risco

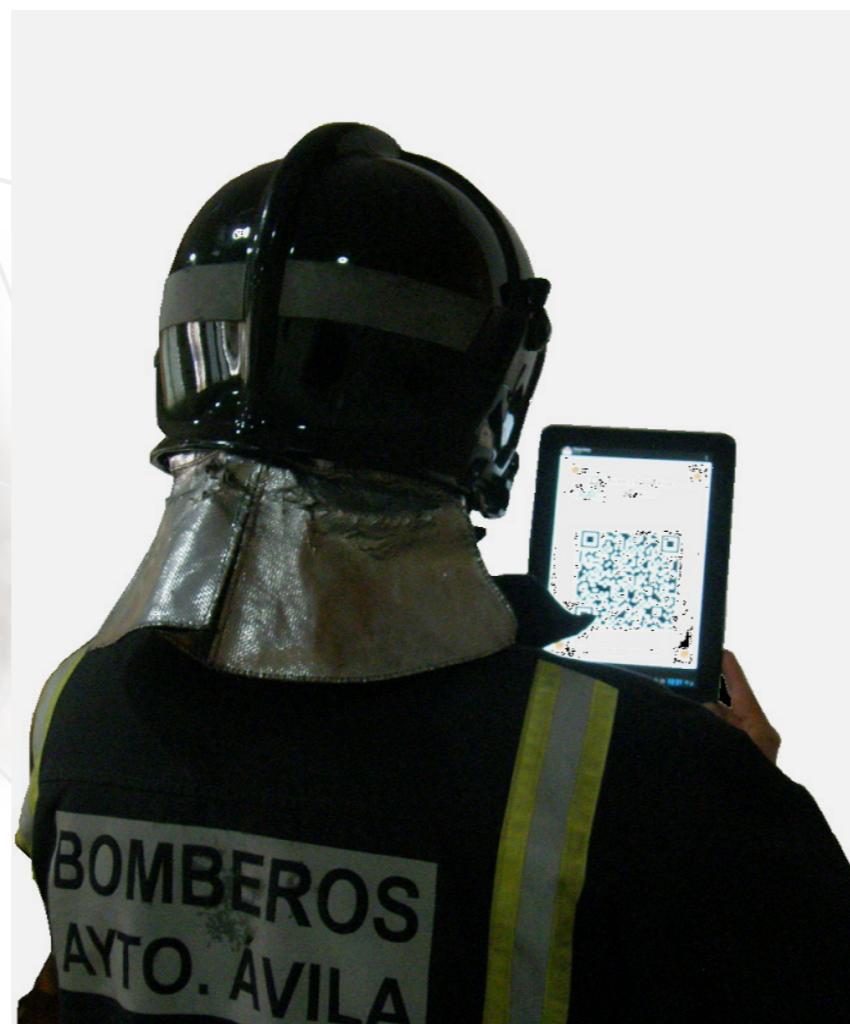
Figura 27

Hemos puesto a disposición de los servicios de emergencias un sistema informático que permiten obtener una mayor cantidad de información de los aspectos que afectan a las emergencias. Esta información supone una ayuda en la toma de decisiones y permite mejorar las intervenciones, incrementar la seguridad y reducir la siniestralidad. Este sistema informático se apoya en el uso de dispositivos móviles, ya que, por sus características técnicas y dimensiones, pueden ser transportados fácilmente y usados en cualquier parte de un modo rápido y sencillo (Figura 27).

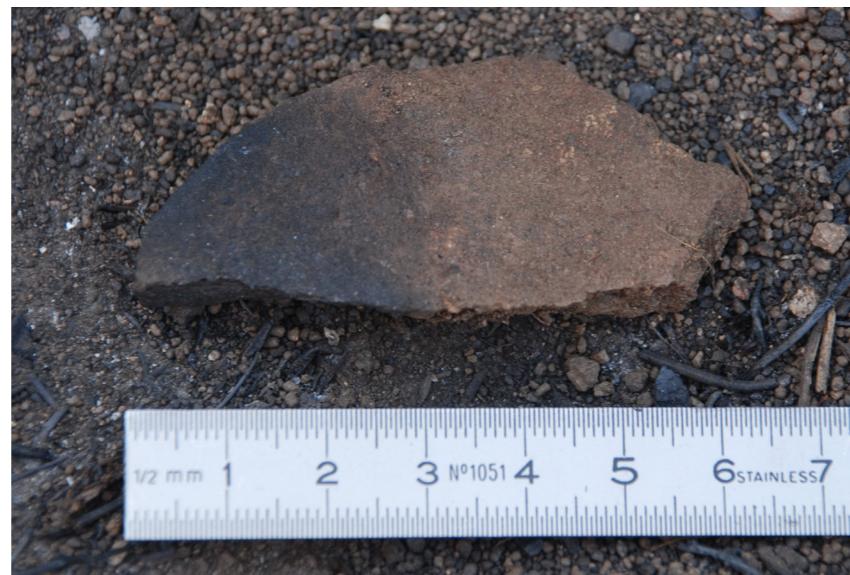
Alteración de cerámica

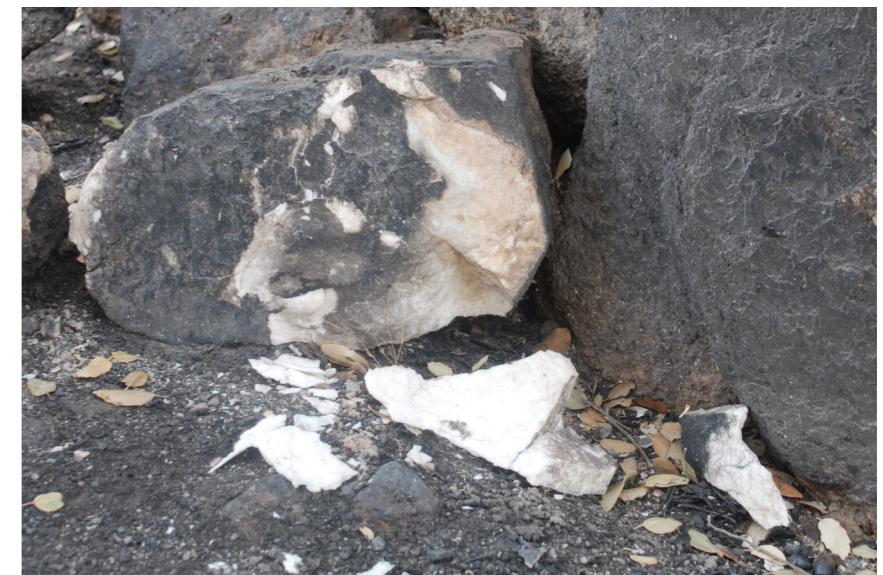
Cuarcita: daños por altas temperaturas tras incendio forestal

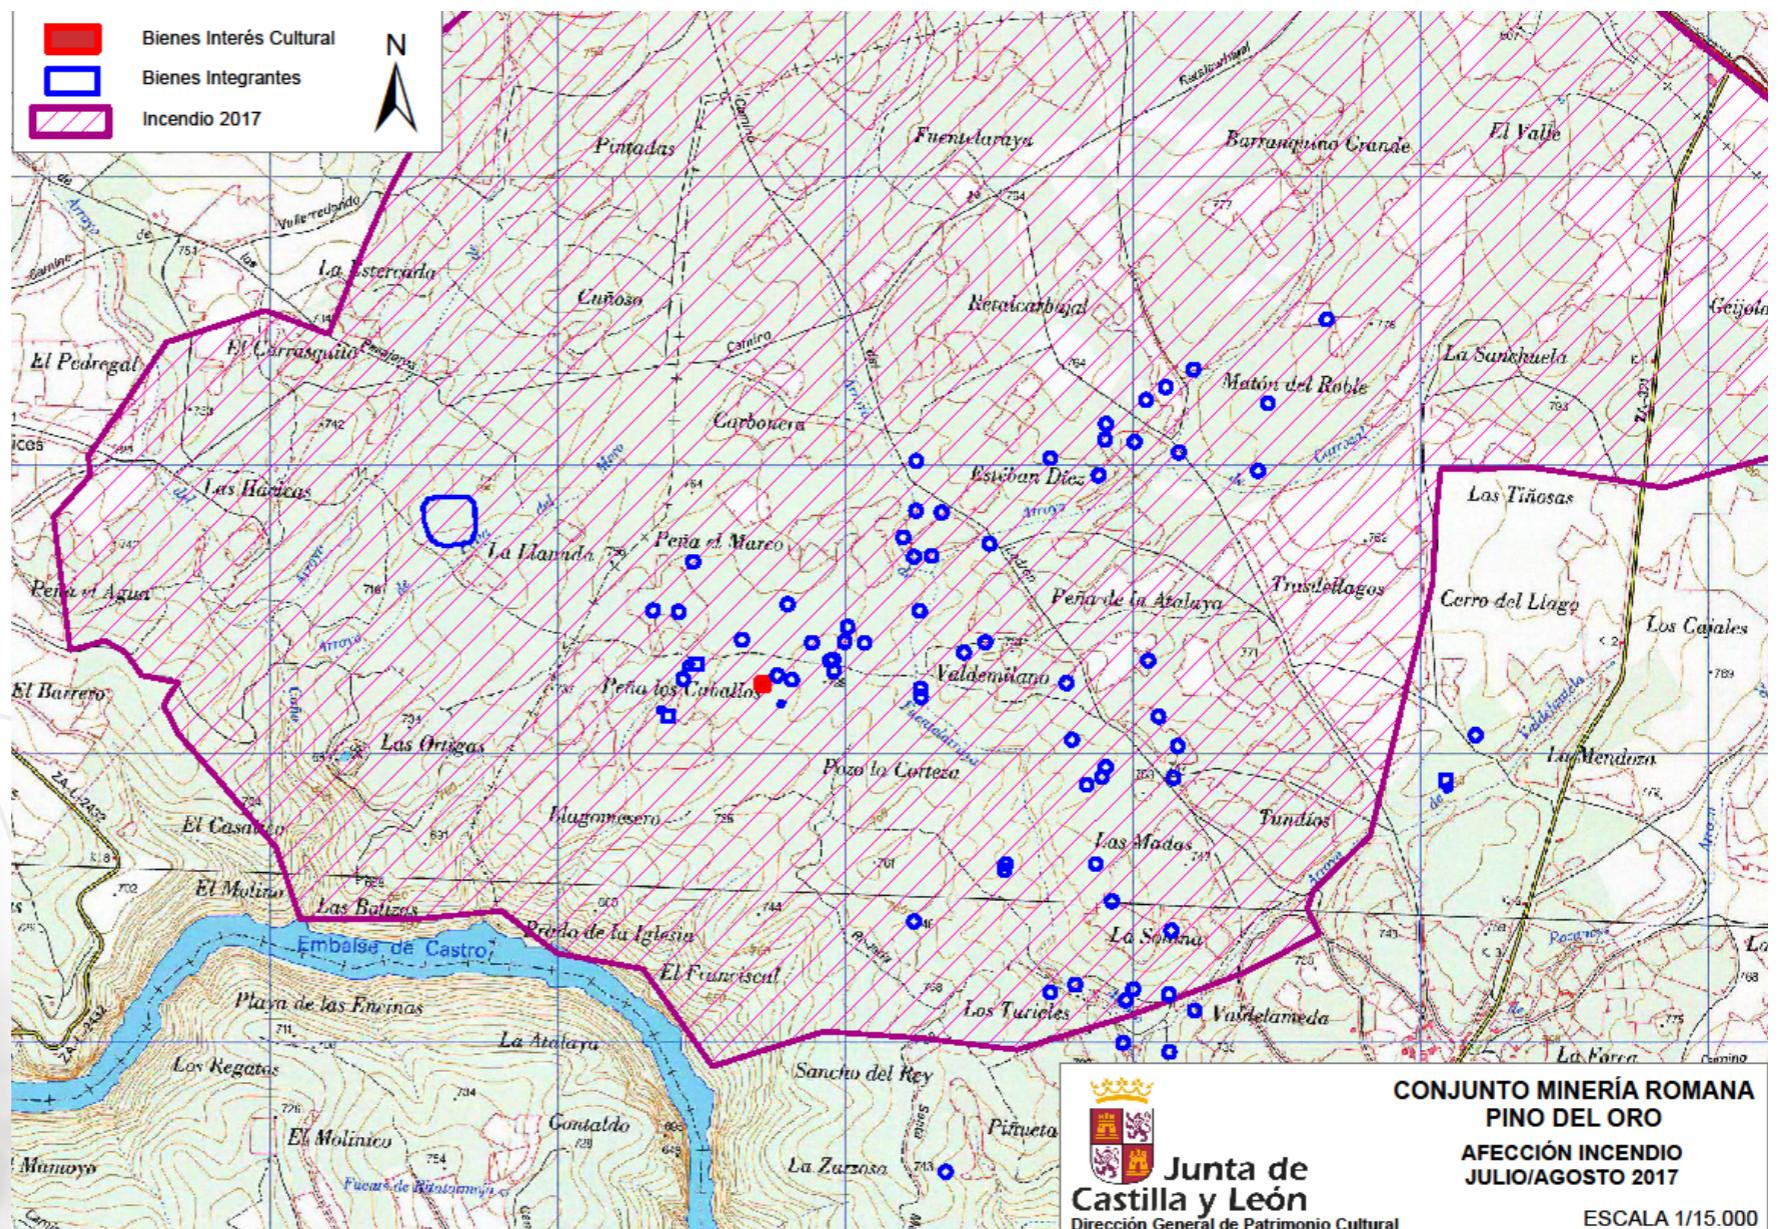
Área del incendio y elementos del conjunto de minería de pino del oro que se hayan dentro del mismo

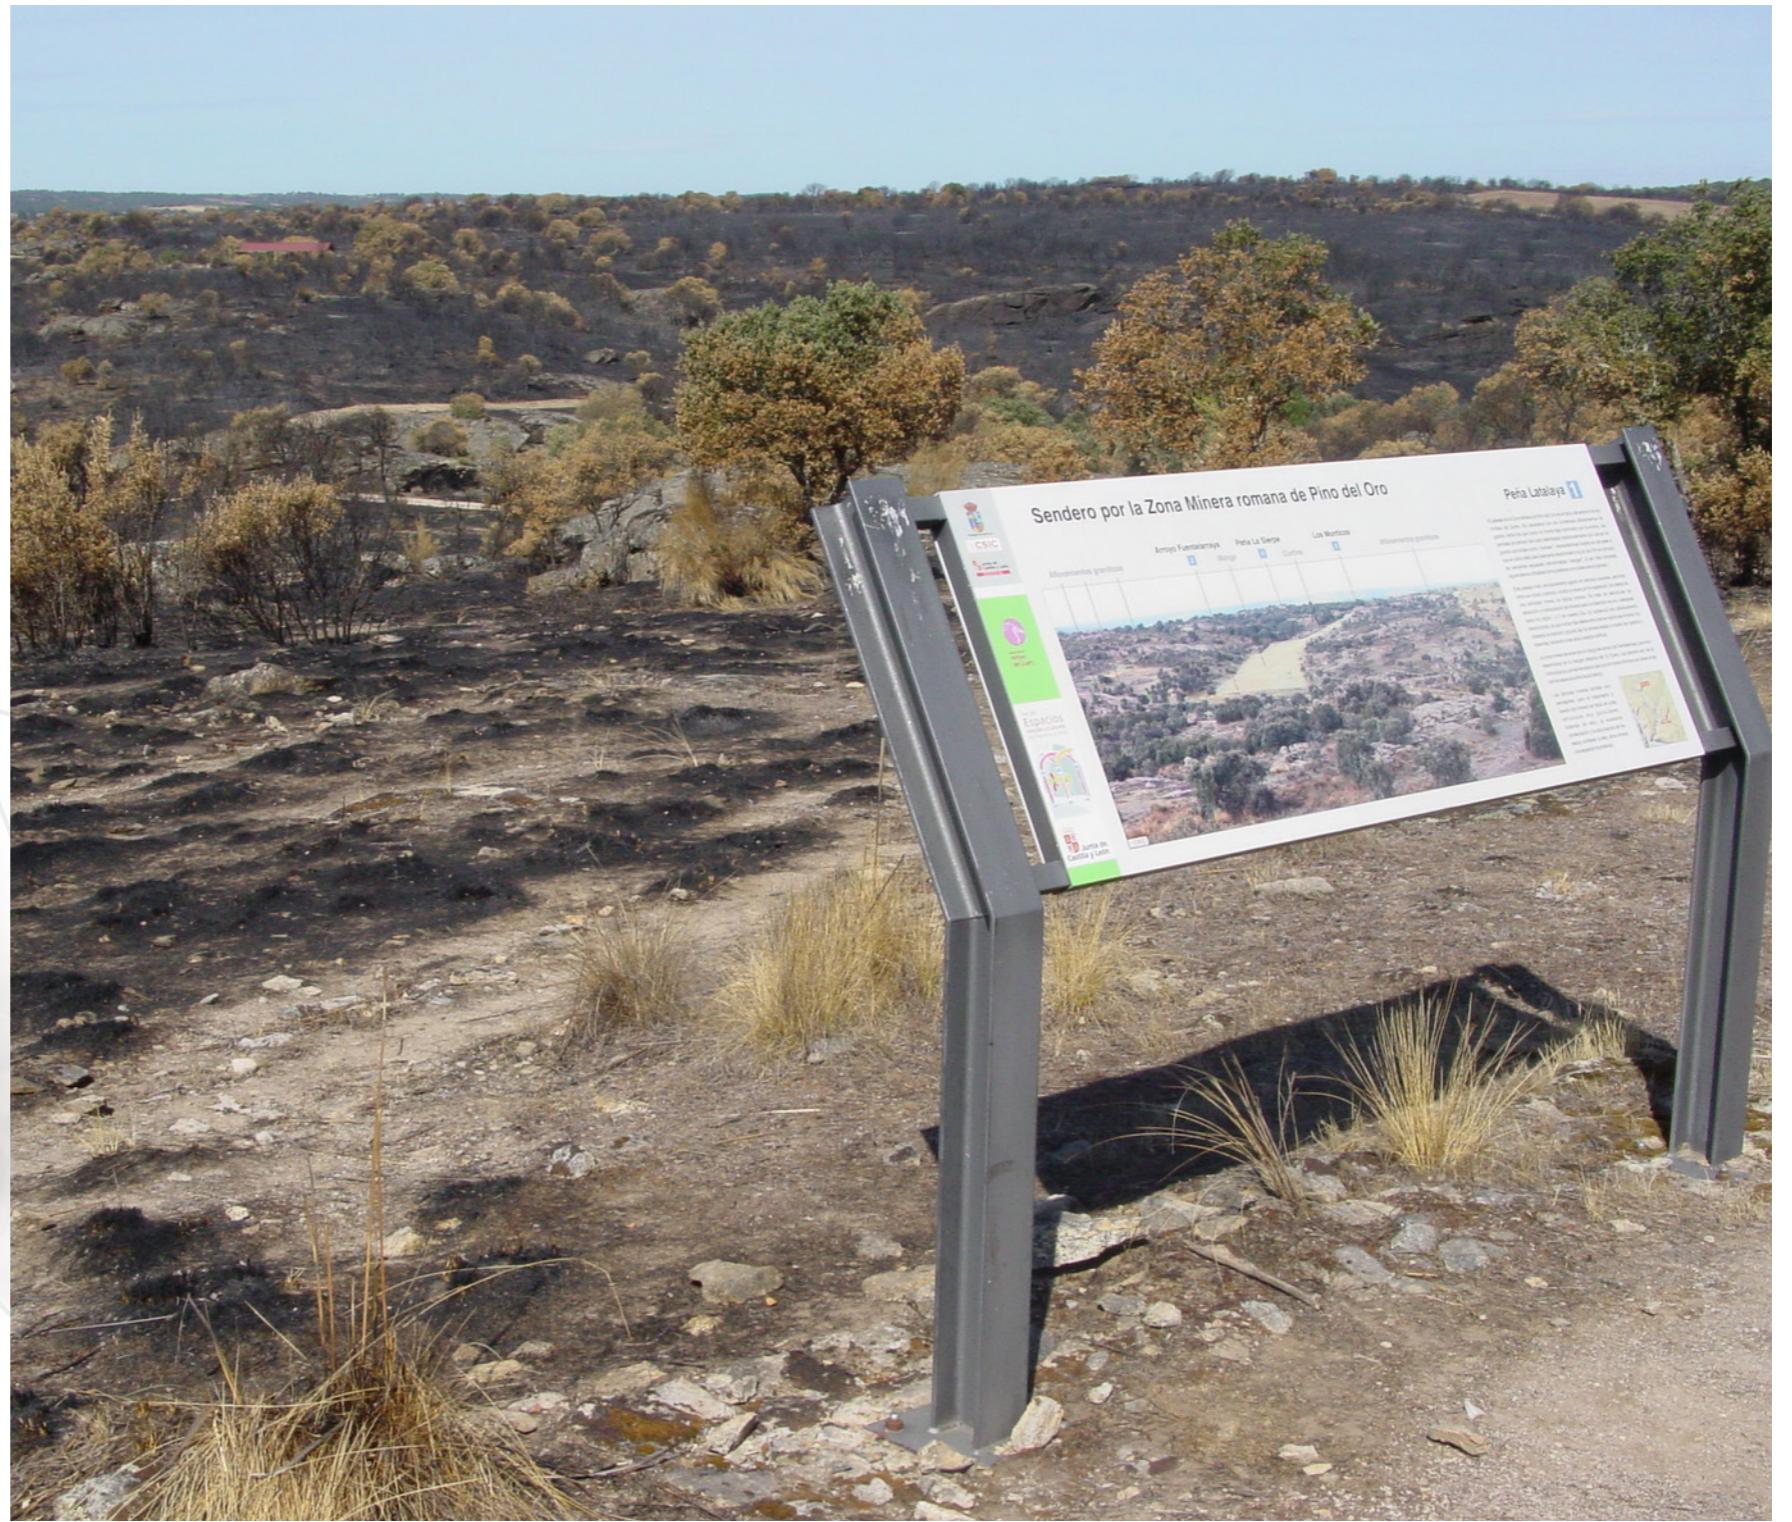
Área arqueológica de Pino del Oro, Zamora afectada por un incendio

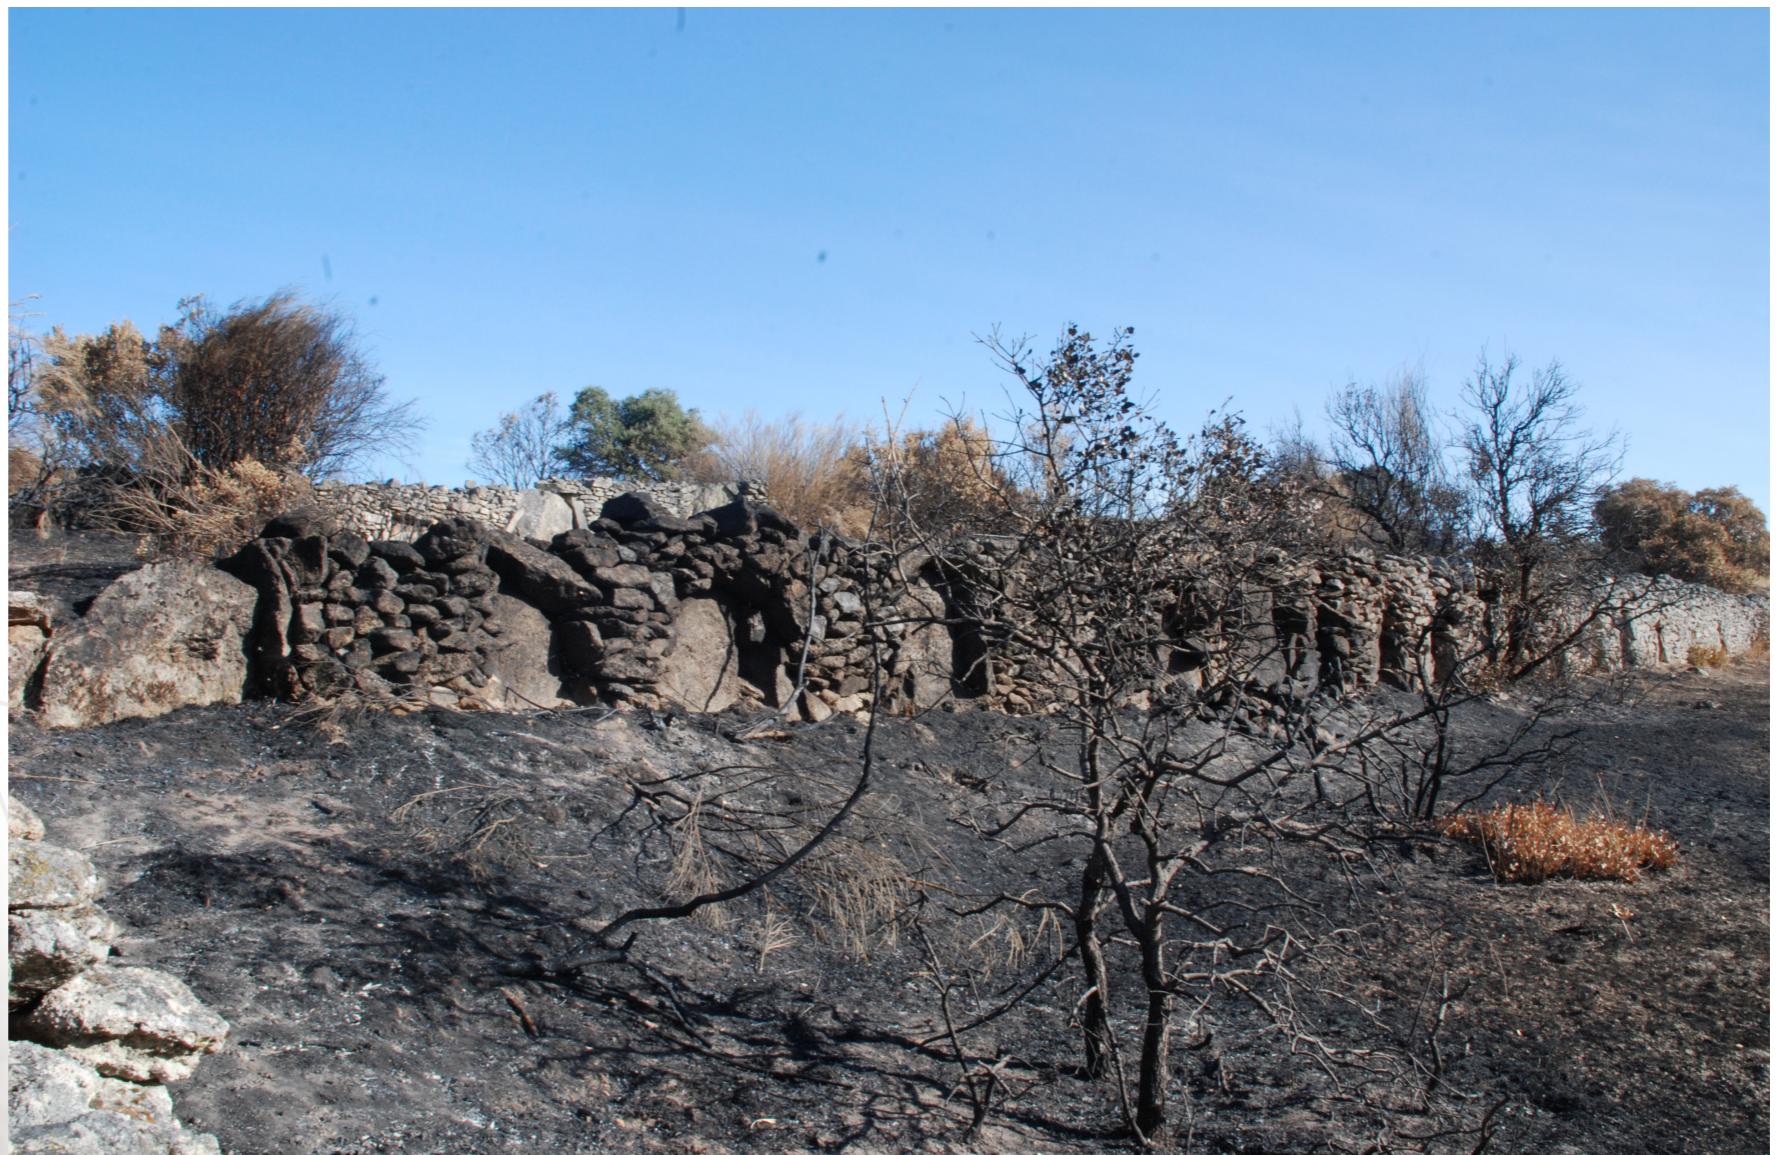
Patrimonio etnográfico en la zona de Zamora afectado por un incendio

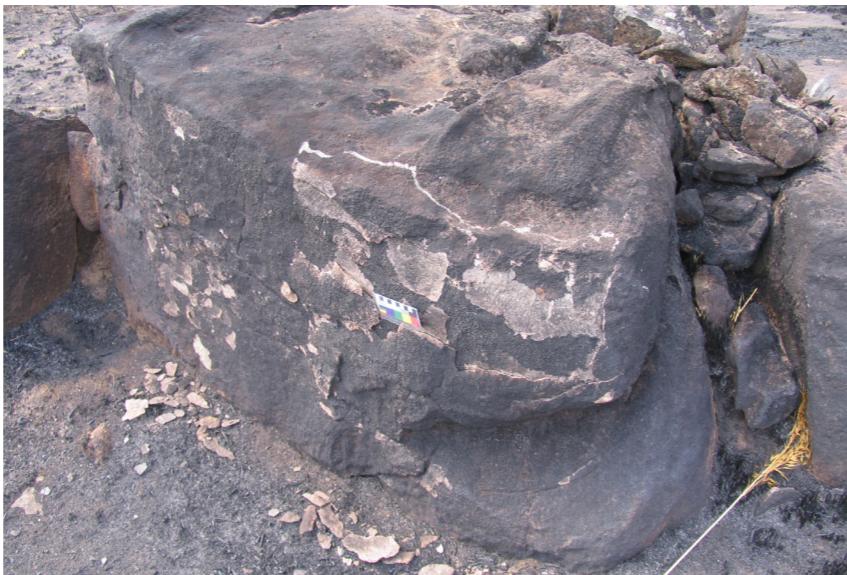
Daños térmicos sobre roca granítica
